Bedrohung von Trinkwasserwerken durch schädliche Algenblüten und Anwendung von bbe-Produkten

Detlev Lohse and Tobias Boehme

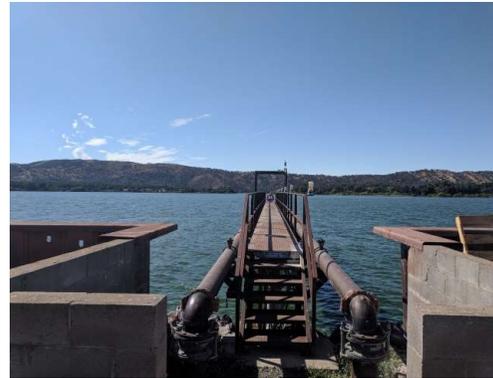
Wasseransaugrohre
Oxidation mit 12,5%igem
Natriumhypochlorit

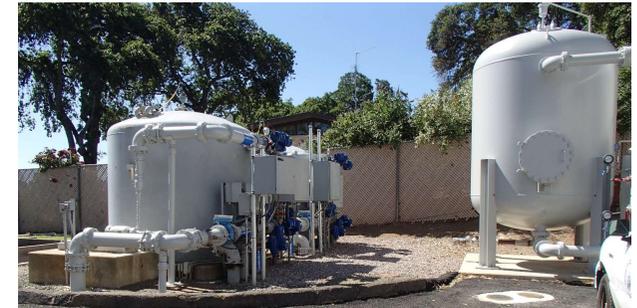
2 Druckfilter (Anthrazit und Sand)
laufen parallel

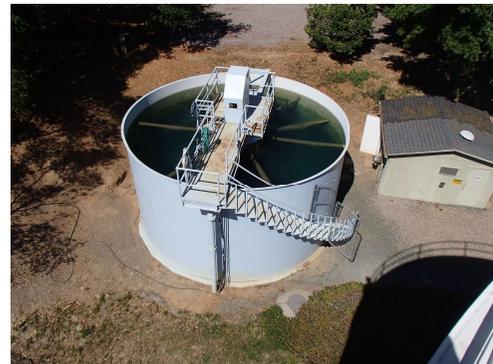
Koagulationsmittel für die
Sedimentation im Tank

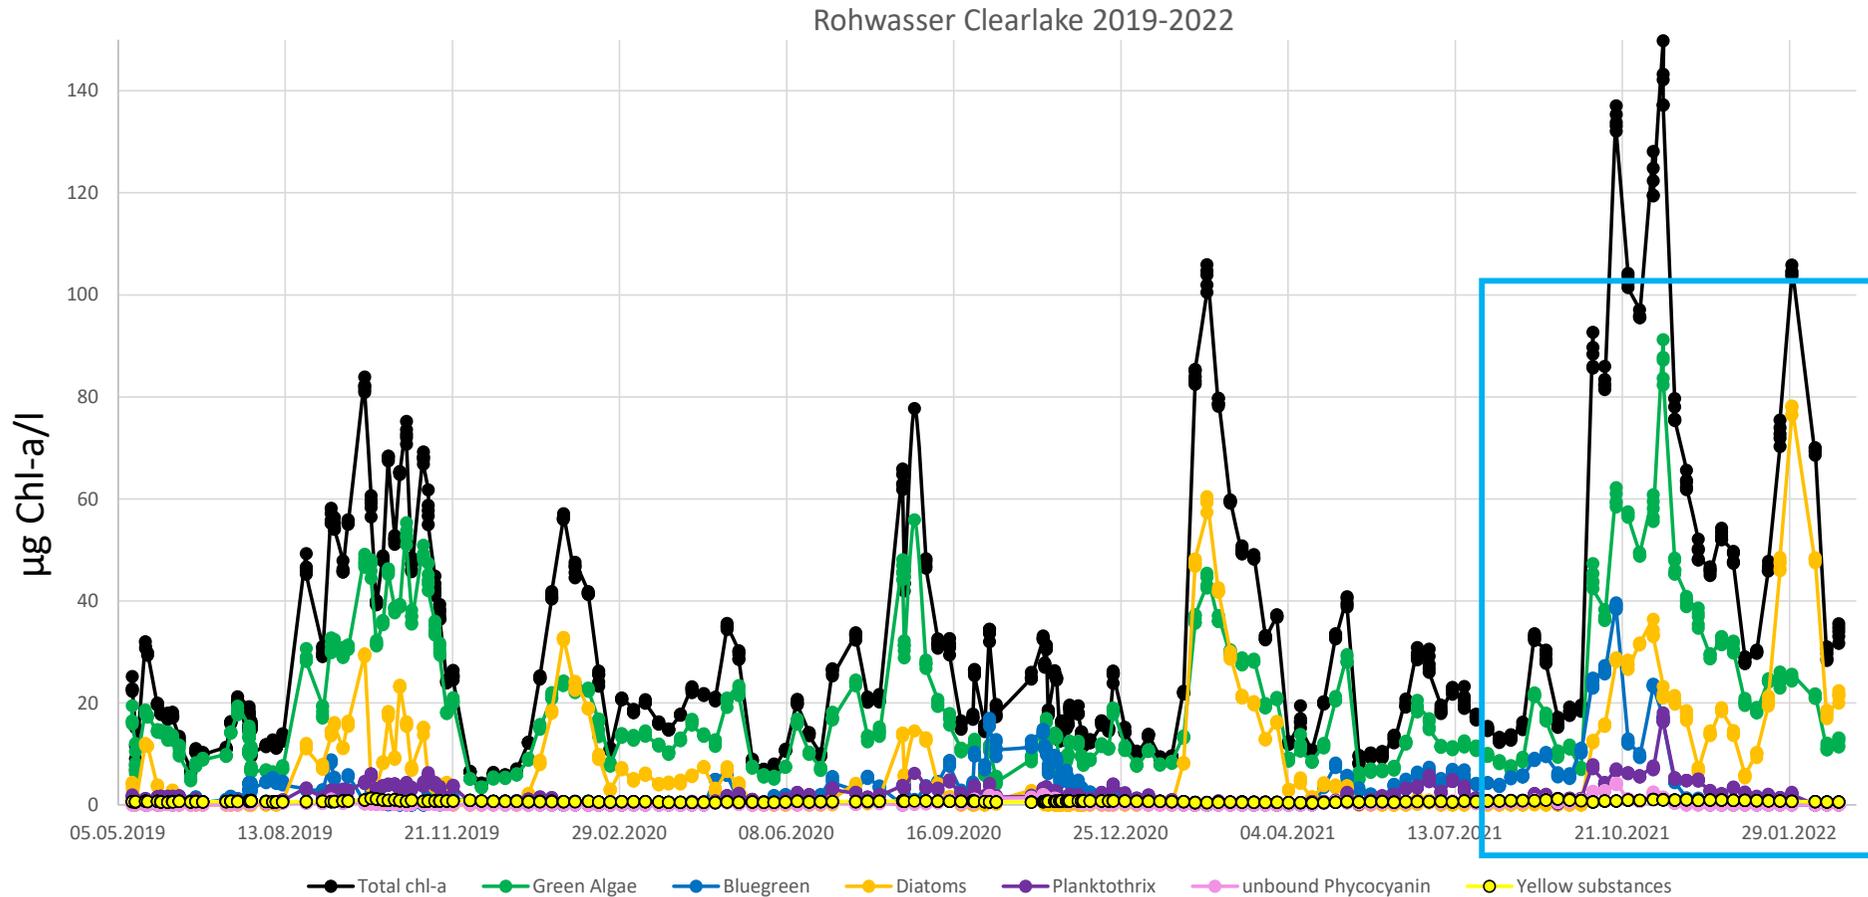
Fallstudie: Variabilität der Algenzusammensetzung über 2.5 Jahren im Clearlake Buckingham(USA)

Dank an Will Rae Buckingham Park Water Distrikt, wöchentliche Messung mit einem PhycoLabAnalyser

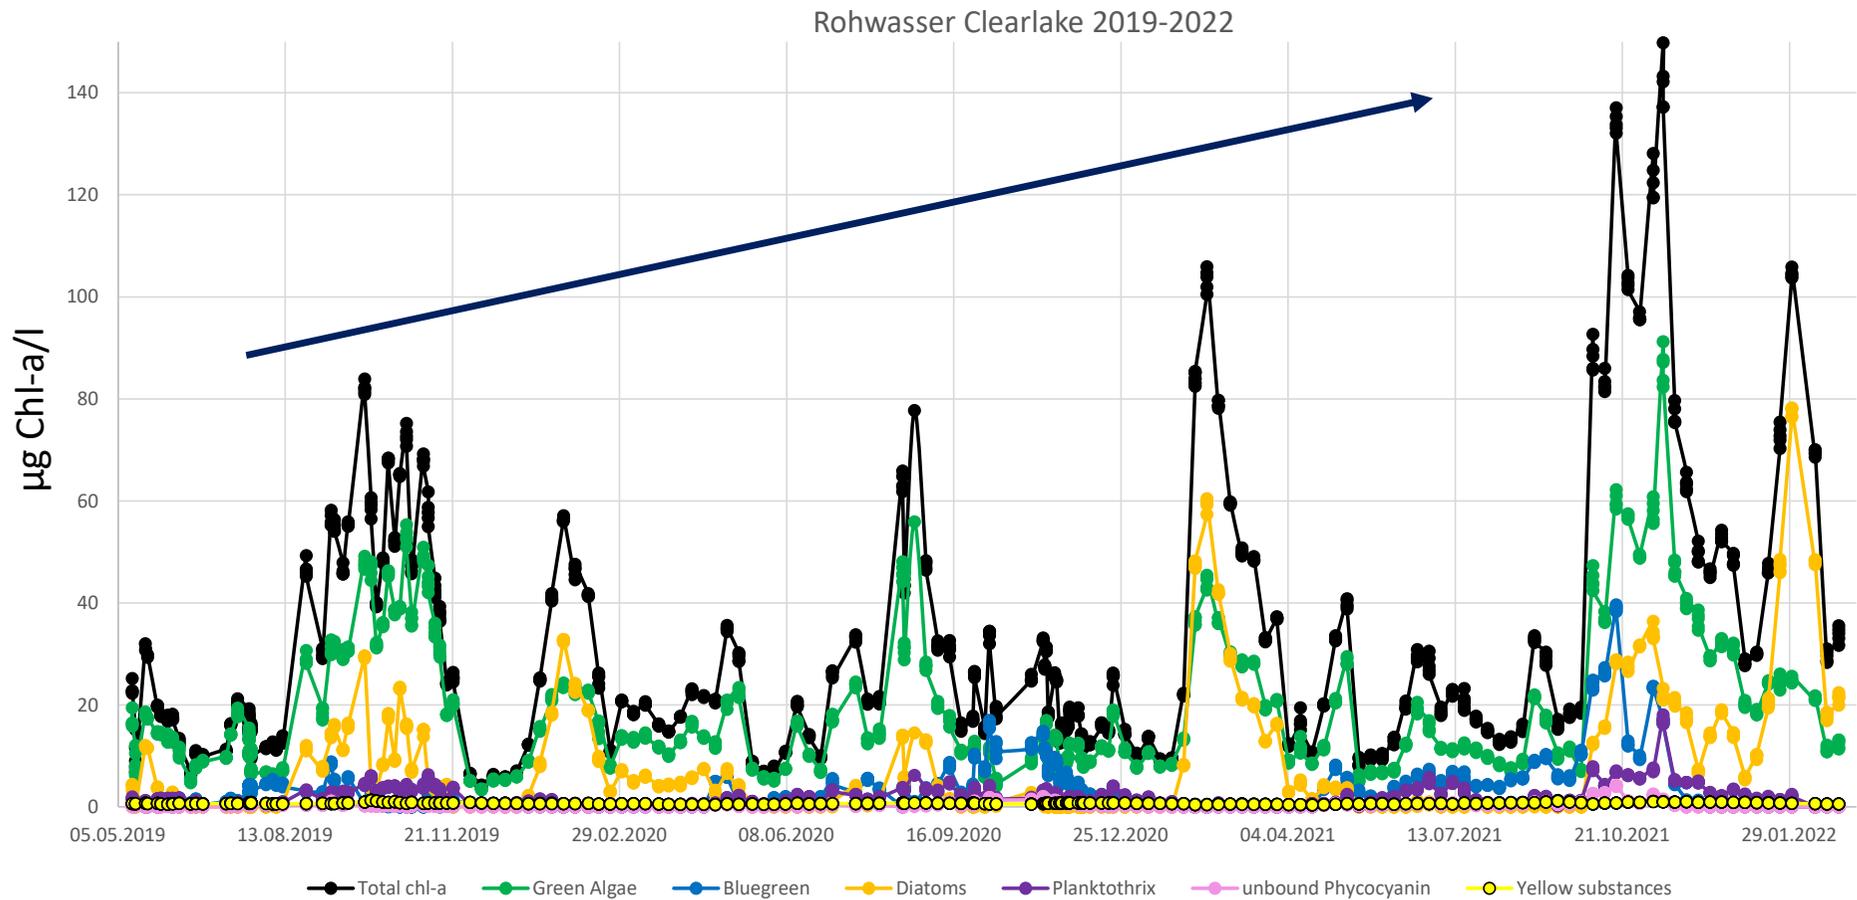
Im Frühjahr dominieren die Kieselalgen und Grünalgen

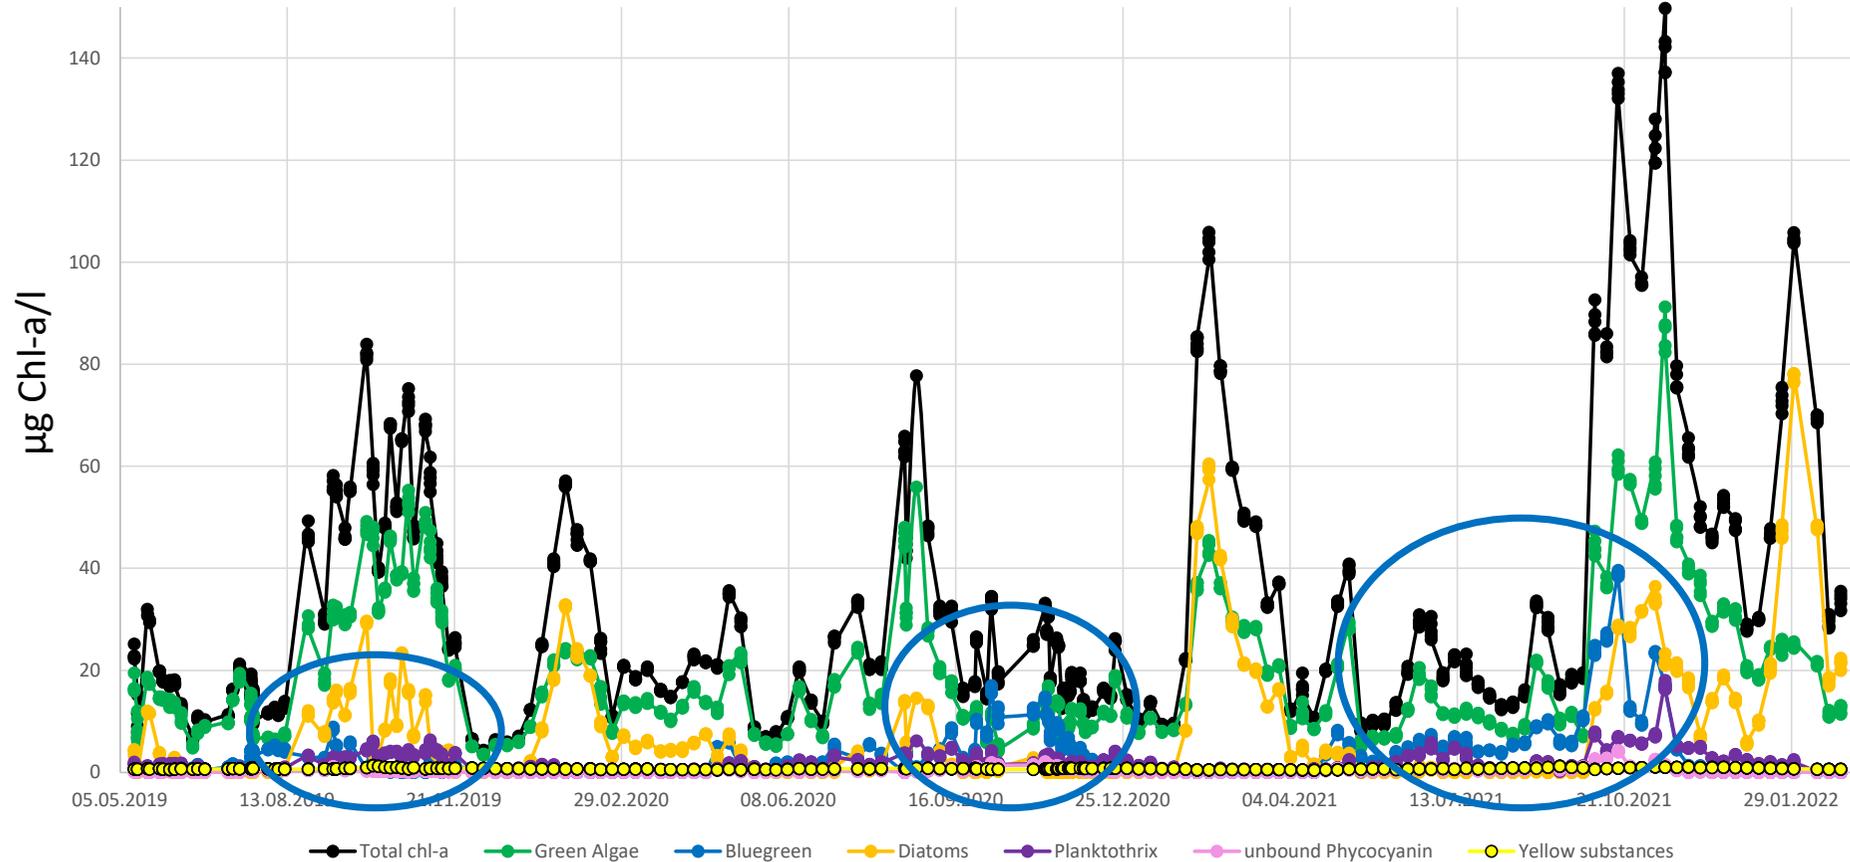
Variabilität der Cyanobakterien (blau/grün), Planktothrix rubescens und ungebundenes Phycocyanin

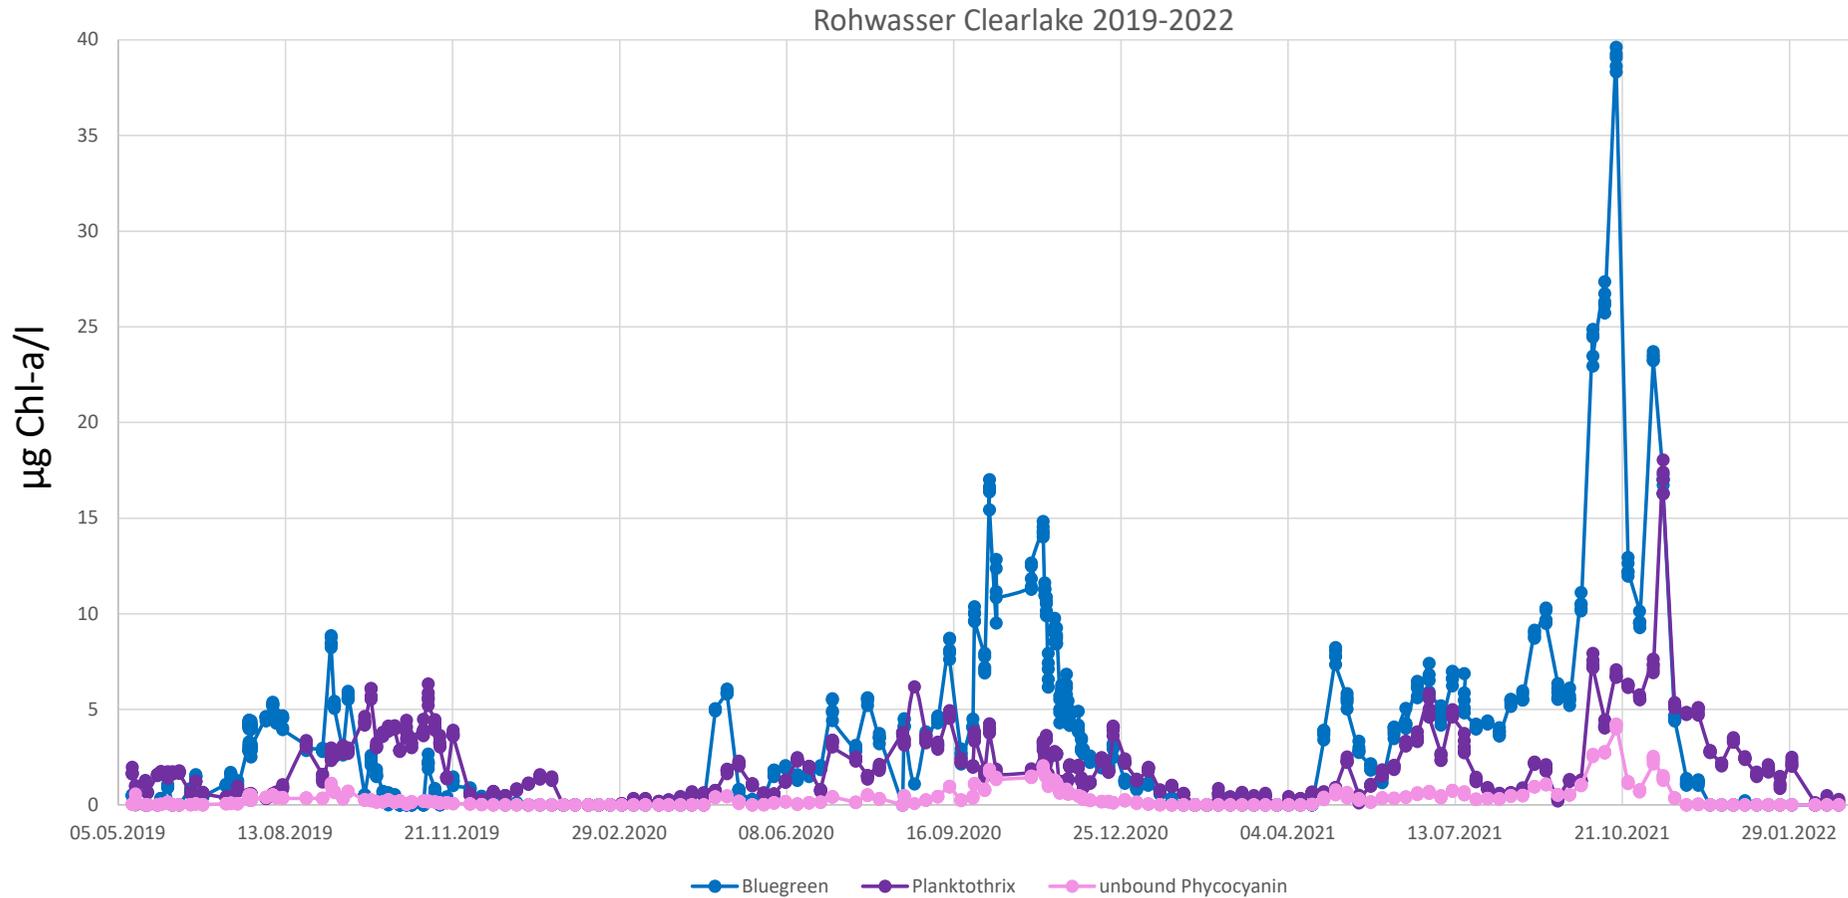
Dramatische Zunahme von Cyanobakterien über 2,5 Jahre

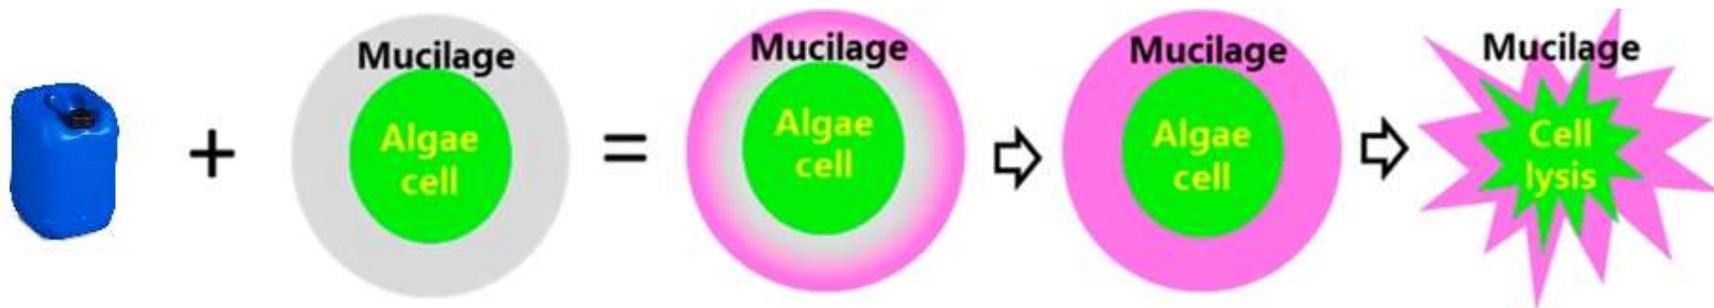
Oxidation kann die Freisetzung der Toxine durch Zellzerstörung forcieren

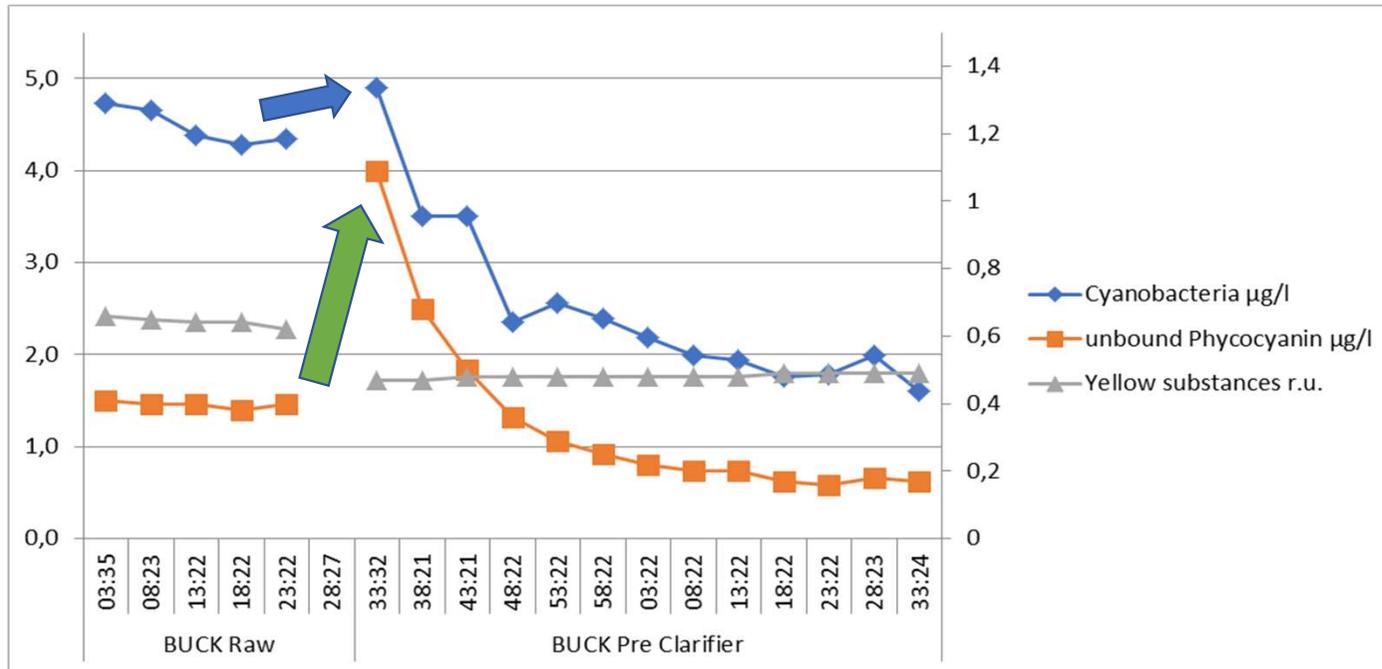
Microcystine Analyse zeigen hohe Werte in Buckingham (Microcystin)

- Oxidation mit 12,5%igem Natriumhypochlorit
- Dramatischer Anstieg von freiem Phycocyanin durch den Einsatz von Klärmittel, mögliche Freisetzung von Toxinen

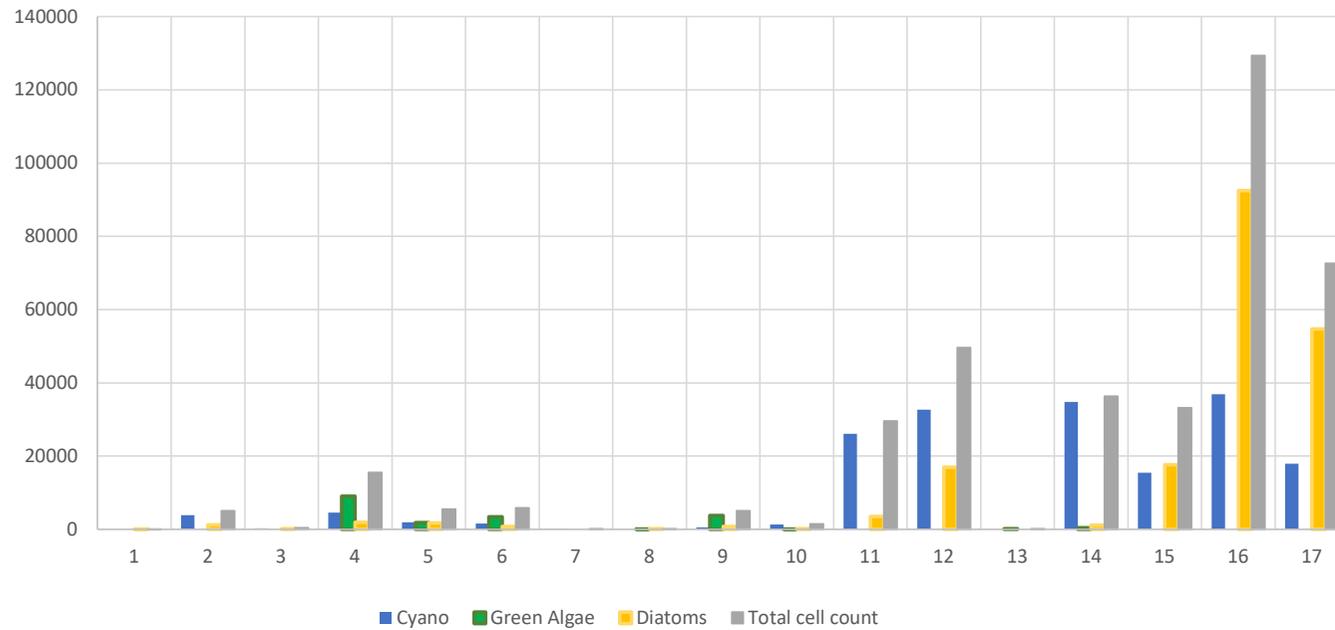
BenthosTorch Messung ($\mu\text{g Chl-a}/\text{cm}^2$)

Benthische Algen an den Wänden und Sandfilter als Indikator für den Austausch des Sandes

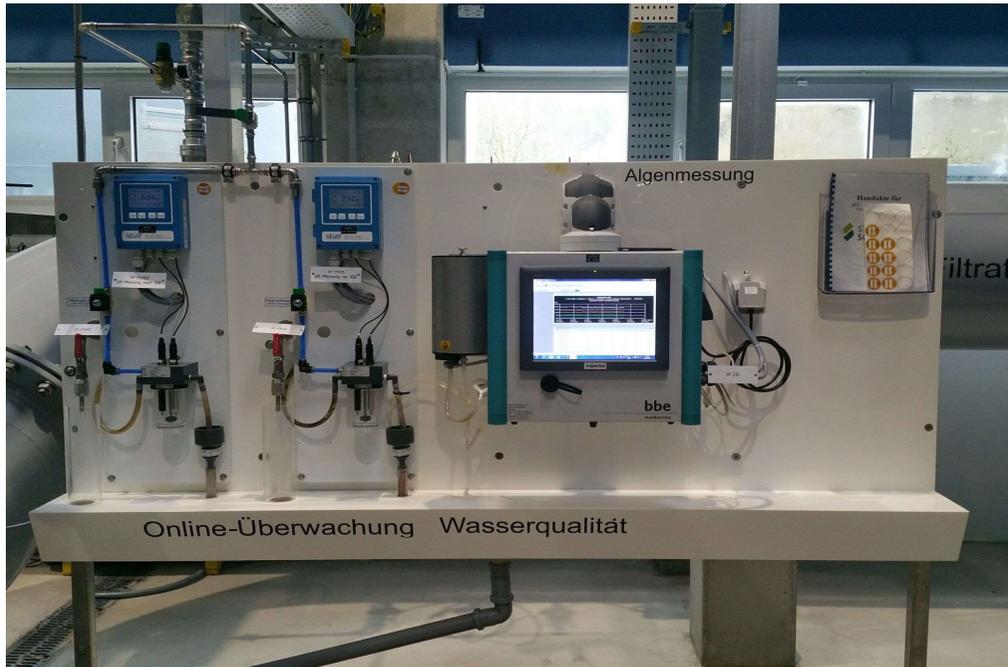
AlgaeOnlineAnalyser, Chlorophyll als Standard Parameter etabliert

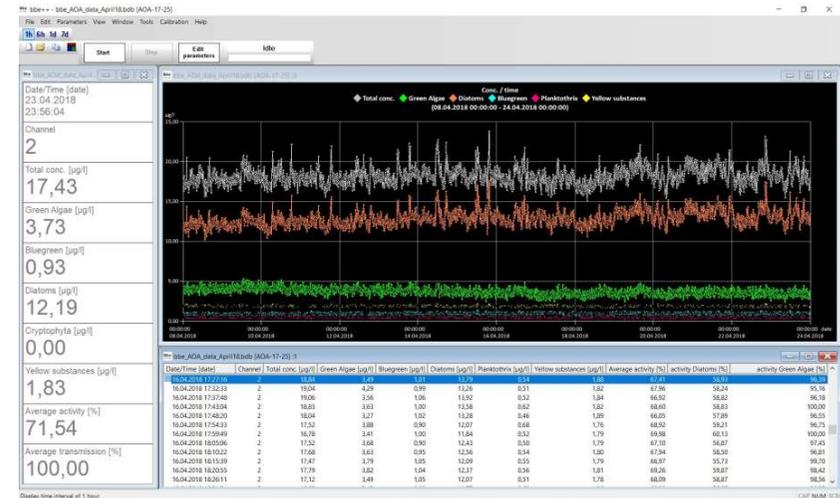
24/7 Online-Erkennung mit Alarmstufen für alle Algenklassen

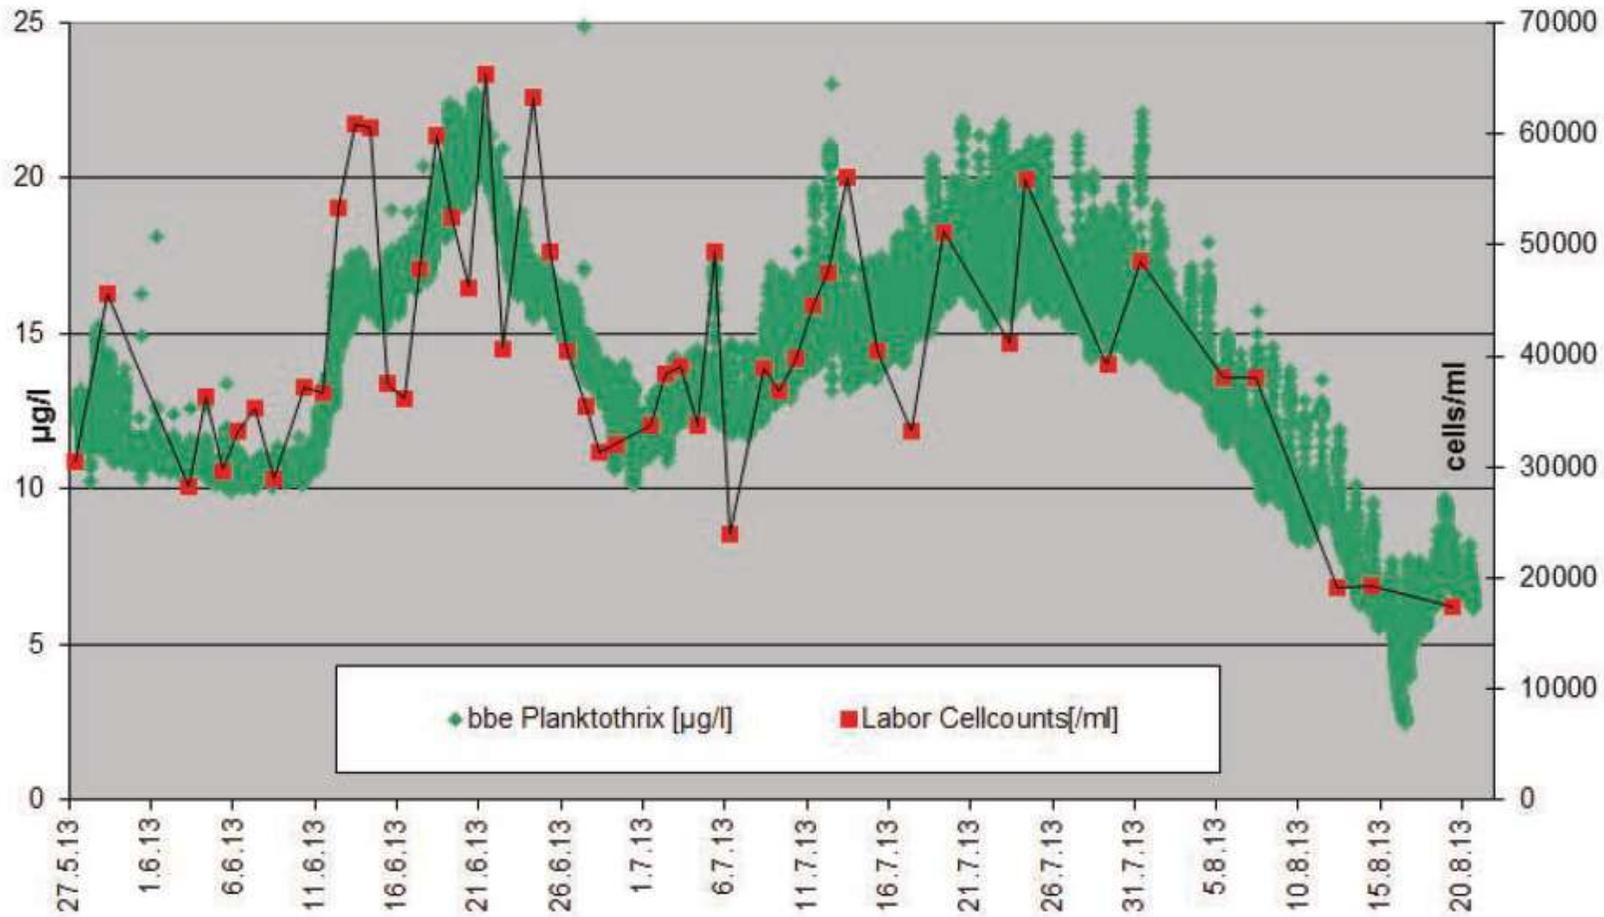
AlgaeOnlineAnalyser versus Zellzahlen

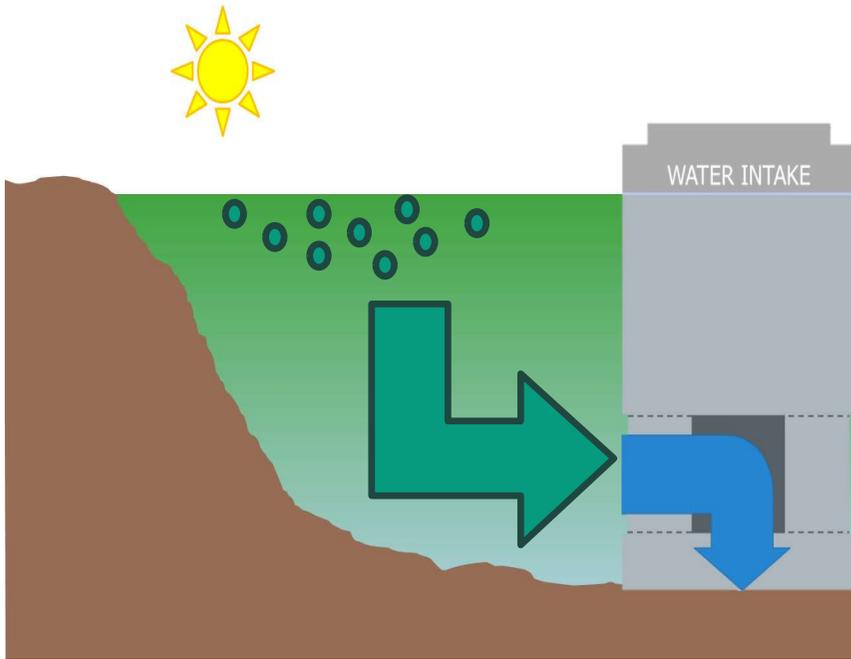
Die Algenzusammensetzung ist stark tiefenabhängig

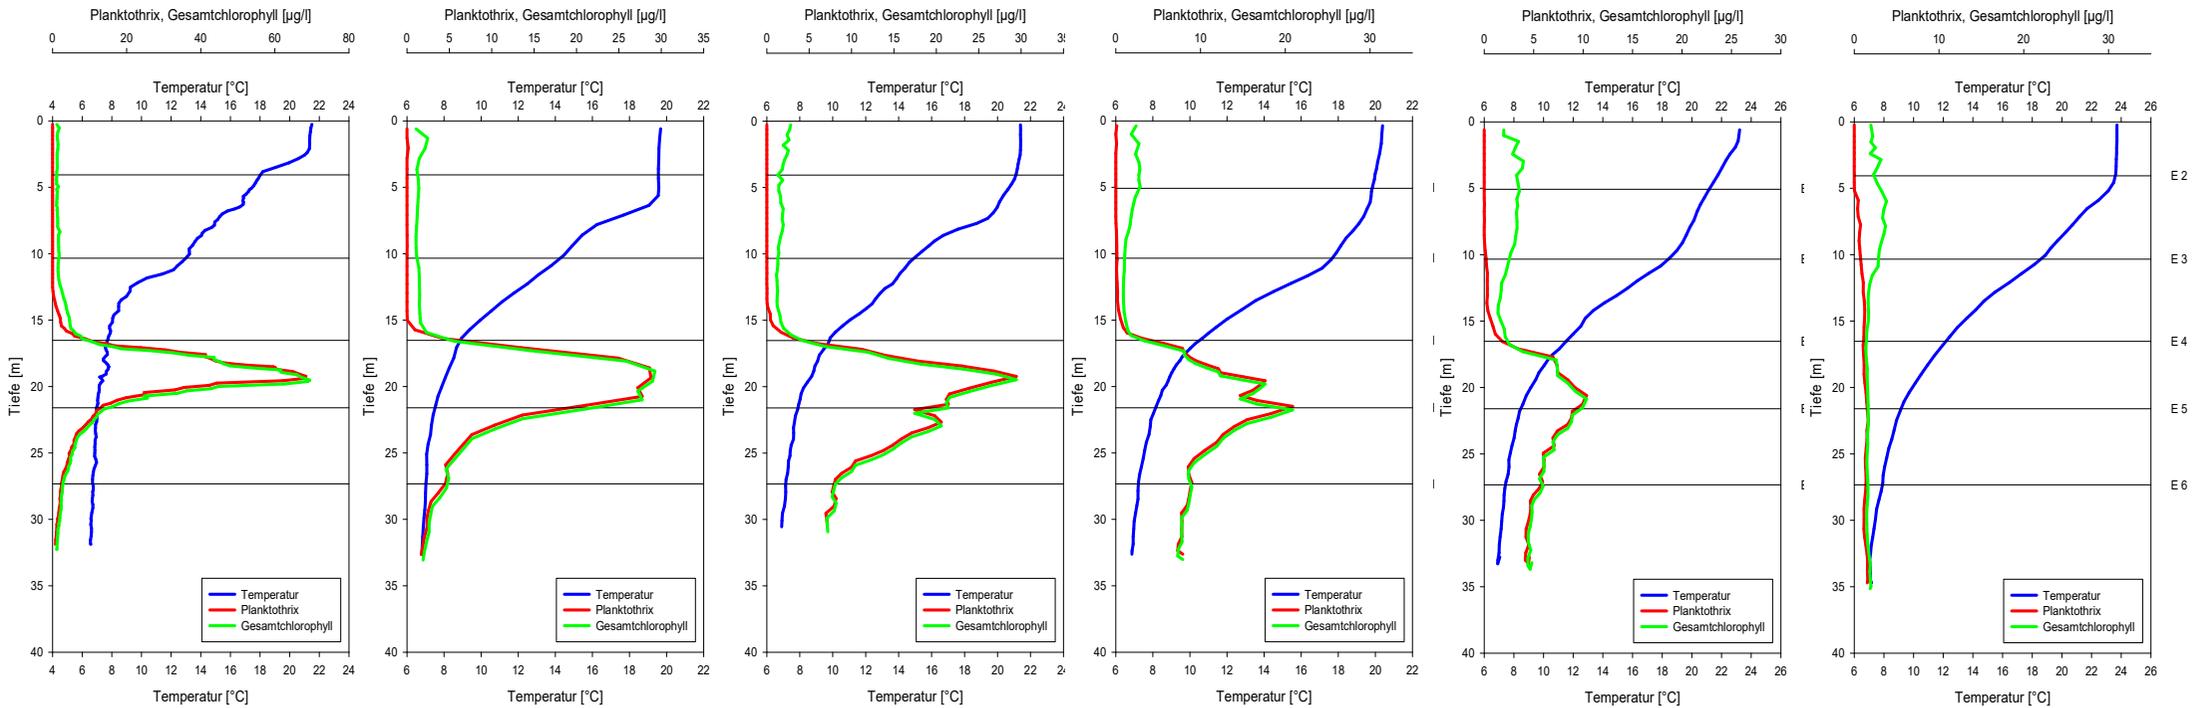
Verbreitung von *Planktothrix rubescens* in der Tiefe
